گزارش مقدماتی دوم بررسی سانحه

با احترام؛ پیرو گزارش اولیه وقوع سانحه مورخه ۹۸/۱۰/۱۸ هواپیمای B737-800 شرکت هواپیمایی اوکراینی به علامت ثبت UR-PSR بعد از پرواز از فرودگاه امام خمینی (ره) تهران، بدینوسیله اقدامات و بررسی های بعدی در این خصوص به شرح ذیل ایفاد می گردد:

دفتر بررسی سوانح و حوادث

تاریخ: ۹۸/۱۰/۳۰

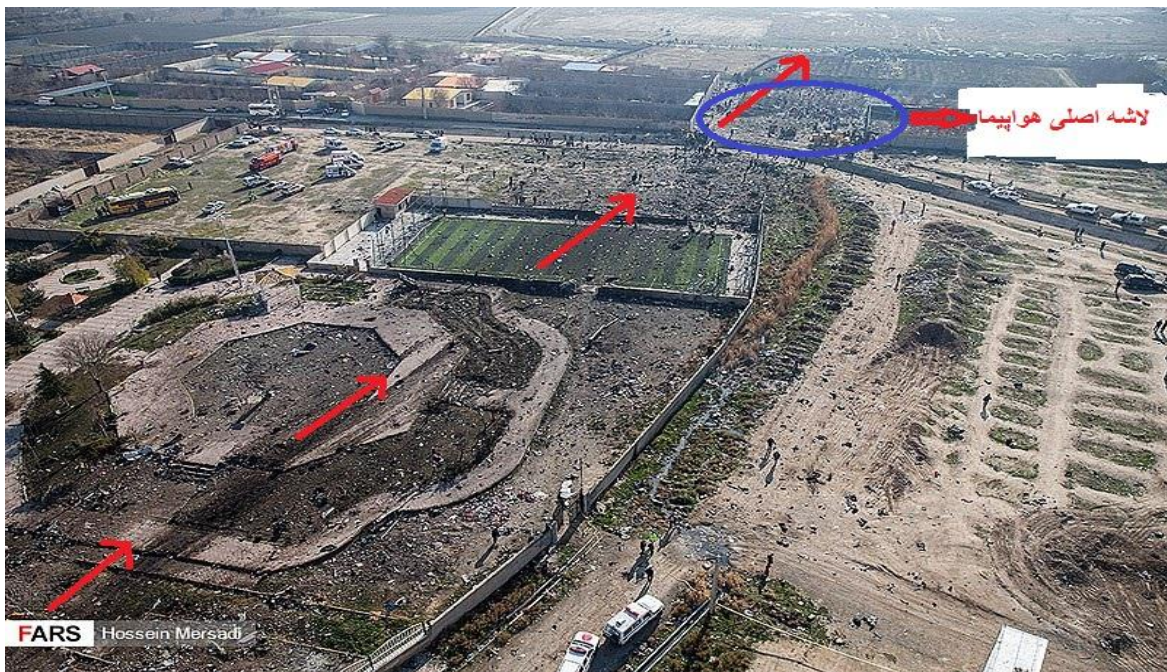
هواپیما پس از کاهش ارتفاع از یک منطقه مسکونی رد شده و اولین برخورد آن با موانع در یک پارک تفریحی بوده است. سپس بدنه هواپیما با زمین برخورد کرده و پس از عبور از یک زمین بازی فوتبال، بطور کامل از هم گسیخته و به مزارع و باغات کشاورزی اطراف صدمه زده است. پس از برخورد اولیه، در طول خط سیر آن برخوردهای دیگری مشاهده شده و بدنه هواپیما متلاشی گردیده و در طول خط سیر پخش شده است.

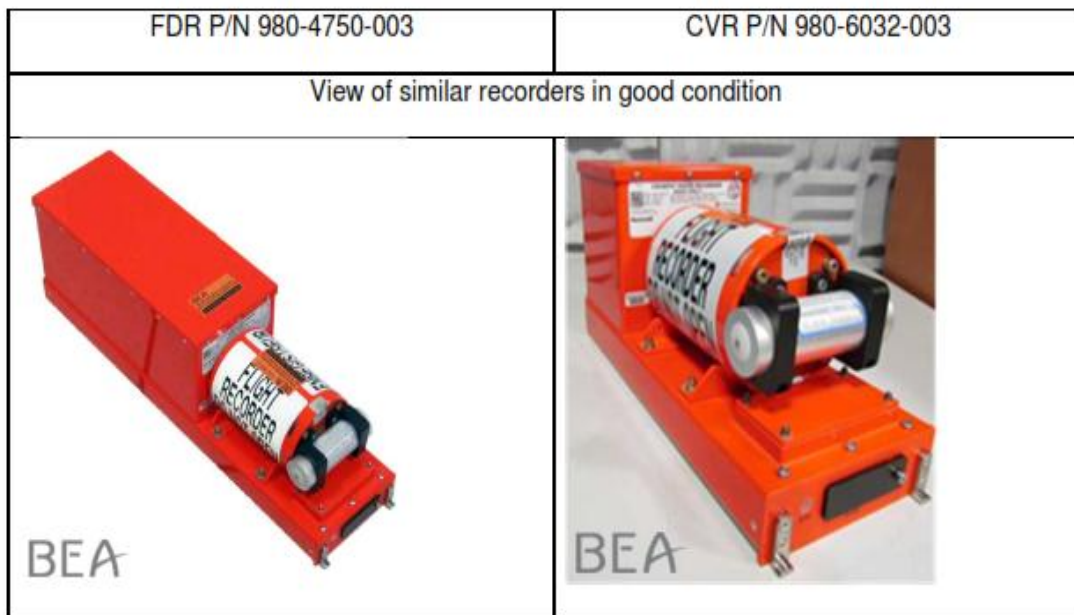
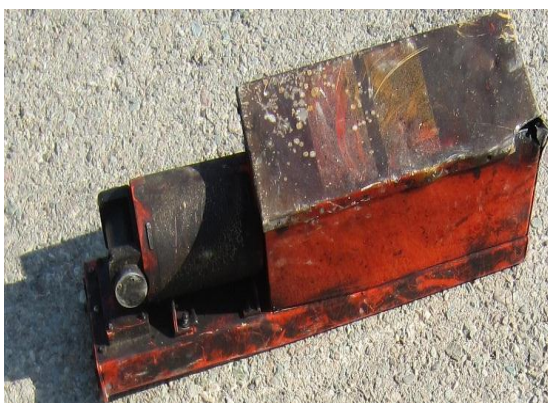
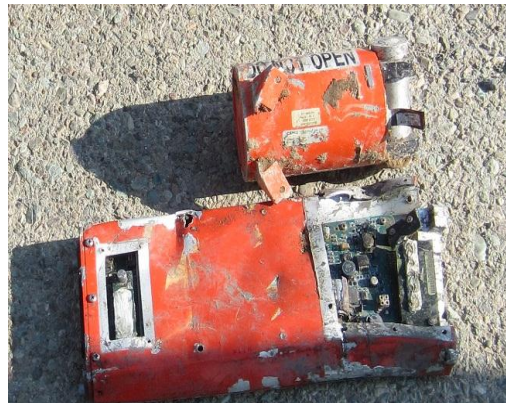
این هواپیما مجهز به دستگاه های ثبت اطلاعات پروازی (SSFDR) با مشخصه P/N 980-4750-003 با قابلیت ثبت بیش از ۳۰۰۰ پارامتر دیجیتال و آنالوگ و ضبط صدای کابین خلبان (SSCVR) با مشخصه P/N 980-6032-003 با قابلیت ضبط دو ساعت آخرین مکالمات پرواز و همچنین یک QAR می باشد که فقط (SSFDR,SSCVR) آن در سایت سانحه پیدا شده است. صدمه به دستگاه ضبط صدای کابین بیشتر بوده و بر اثر ضربه حافظه اصلی آن (CSMU) جدا شده است. وضعیت این قطعه نشان می دهد که SSCVR در معرض آتش سوزی در پرواز نبوده و بر اثر شدت برخورد به زمین از دستگاه اصلی جدا شده است.
